MEMENTO MORI – KREŠŤANSKÉ PAMIATKY ZBOŽNÉHO TRIBEČSKÉHO SPOLOČENSTVA.¹ DROBNÉ SAKRÁLNE OBJEKTY ZÁPADNÉHO TRIBEČSKÉHO PODHORIA V OTVORENEJ KRAJINE²

Memento mori – Christian Memorials of the Christian Tribeč Society.
Small Sacral Objects of the Western Tribeč Foothills in the Open Landscape

Stanislava Bönde Gogová – Daniel Bešina – Radomír Sabol

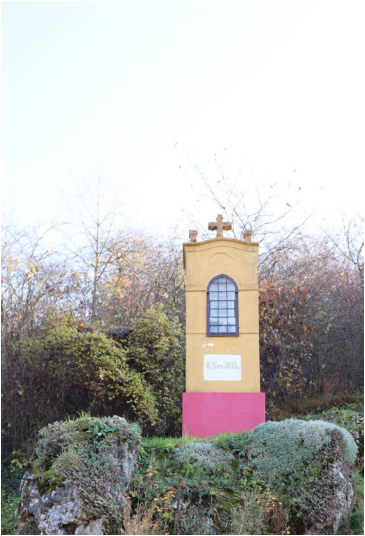
Tab. 2

1. Názov objektu:	BOŽIA MUKA	Identifikačné číslo: – 2 –

2. Bližšie určenie:	prícestná	
3. Zasvätenie:	–	
4. Zaužívaný názov:	Anjelíček	
5. Kraj:	Trenčiansky

6. Okres:	Partizánske	
7. Obec (v blízkosti):	Krásno	
8. Katastrálne územie:	Krásno	
9. Parcelné číslo reg. C a E:	470/1, –	
10. GPS súradnice (φ , λ):	48.59844128, 18.31230963

11. Viditeľnosť:	dobrá	
12. Sprievodná zeleň:	–	
13. Bezprostredné okolie:	upravené	
14. Orientácia:	juhovýchod	
15. Celkový stav:	dobrý (1)	
16. Materiál:	tehla

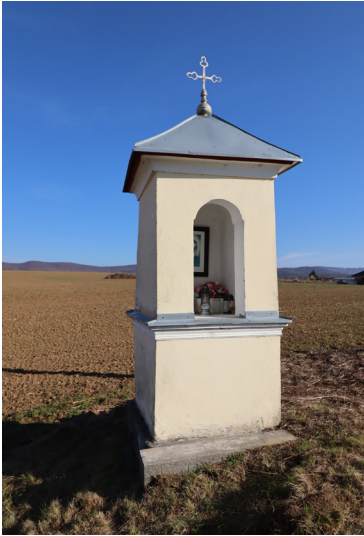
Tab. 3

1. Názov objektu:	BOŽIA MUKA	<p>Identifikačné číslo: – 3 –</p>

<p>Nápis: –</p>
2. Bližšie určenie:	prícestná	
3. Zasvätenie:	Sedembolestná P. M.	
4. Zaužívaný názov:	pri Juríčkovom mlyne

5. Kraj:	Trenčiansky	
6. Okres:	Partizánske	
7. Obec (v blízkosti):	Ješkova Ves	
8. Katastrálne územie:	Ješkova Ves	
9. Parcelné číslo reg. C a E:	1811, –

10. GPS súradnice (φ, λ):	48.57096071, 18.27211190	
11. Viditeľnosť:	dobrá	
12. Sprievodná zeleň:	–	
13. Bezprostredné okolie:	upravené	
14. Orientácia:	severozápad

22. Zhodnotenie: Absencia nápisu a datovania umožňuje len rámcové stanovenie obdobia vzniku. Predmetná božia muka má prostú formu utilitárneho hranola s indiferentnými slohovými znakmi. Napriek tomu je svojím rozmerom, farbou a umiestnením dobre viditeľná.

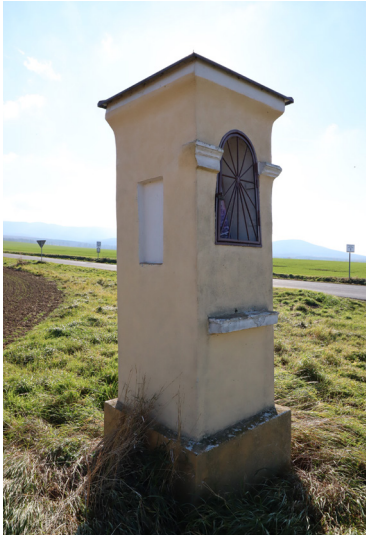
Tab. 4

1. Názov objektu:	BOŽIA MUKA	Identifikačné číslo: – 4 –

2. Bližšie určenie:	prícestná, na križovatke	
3. Zasvätenie:	Svätá Barbora	
4. Zaužívaný názov:	–

5. Kraj:	Trenčiansky	
6. Okres:	Partizánske	
7. Obec (v blízkosti):	Baštín, Krnča	
8. Katastrálne územie:	Veľké Bošany	
9. Parcelné číslo reg. C a E:	216, 108/1

10. GPS súradnice (φ, λ):	48.55485, 18.22772	
11. Viditeľnosť:	dobrá	
12. Spríevodná zeleň:	–	
13. Bezprostredné okolie:	neupravené	
14. Orientácia:	severozápad

15. Celkový stav:	vyhovujúci (2)	
16. Materiál:	tehla	
17. Krytina:	plech	
18. Vznik:	19. storočie (?)	
19. Sloh:	neurčitý	
20. Pamiatková ochrana:	–	
21. Opis: Prostá hranolová forma božej muky má na čelnej strane niku, ktorá sa v spodnej časti lichobežníkovito rozširuje. Nika s novodobým obrazom sv. Barbory je zamrežovaná a uzamknutá na visiaci zámok. V mieste nábehu zaklenutia niky do strán vybiehajú nepravidelné úseky robustnej profilovanej rímsy. Objekt je zaklenutý plytkou pyramidálnou strieškou pokrytou plechom, na ktorej vrchole je prostý kovový latinský kríž. Na bočných stranách kaplnky sú dva plytké vpadnuté obdĺžnikové polia, ktoré v minulosti mohli niesť náboženské výjavy. Pomerne neorganickým prvkom je aj úzka „polička“ umiestnená pomerne nízko pod nikou.

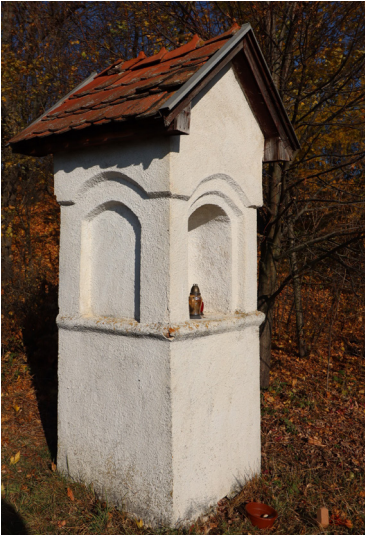
Tab. 5

1. Názov objektu:	BOŽIA MUKA	<p>Identifikačné číslo: – 5 –</p>

<p>Nápis: –</p>
2. Bližšie určenie:	prícestná	
3. Zasvätenie:	–	
4. Zaužívaný názov:	–

5. Kraj:	Trenčiansky	
6. Okres:	Partizánske	
7. Obec (v blízkosti):	Klátova Nová Ves	
8. Katastrálne územie:	Klátova Nová Ves	
9. Parcelné číslo reg. C a E:	659, –

10. GPS súradnice (φ, λ):	48.5682576, 18.2905113	
11. Viditeľnosť:	čiasť	
12. Sprievodná zeleň:	áno	
13. Bezprostredné okolie:	neupravené	
14. Orientácia:	juh

21. Opis: Božia muka neznámeho zasvätenia, hranolovej formy, je približne uprostred rozdelená naznačenou zaoblenou rímou, nad ktorou sa na čelnej strane nachádza výklenok so segmentovým záklenkom. Dnes sa v ňom nachádzajú sekundárne, voľne položené sviečky, sväté obrázky a malý krížik. Nika má odstupňovaný okraj, na hornej strane zasahuje oblúk do predsadenej hmoty. Rovnakú podobu majú bočné strany objektu, avšak zdanlivé niky sú len naznačenými vpadlinami.

22. Zhodnotenie: Formy božích múk majú rôzne podoby, ktoré však spravidla vychádzajú z pôvodného členenia na nohu (päťu), driek a nadstavec (skrinku). V procese evolúcie typických stredovekých božích múk sa vyprofilovala pre naše prostredie typická forma pilierovej božej muky s nikou. Konkrétne táto je zaujímavým príkladom prechodovej fázy, keď zanikli otvory na všetkých štyroch stranách a ostával len otvor na čelnej strane.

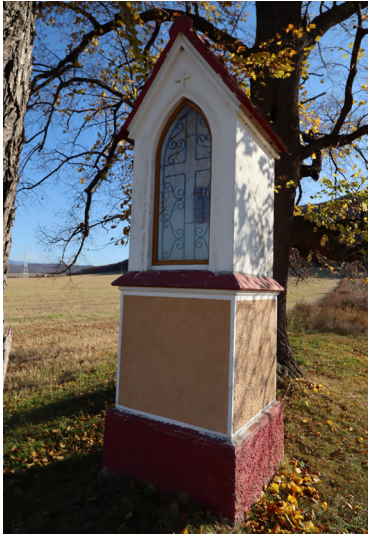
Tab. 6

1. Názov objektu:	BOŽIA MUKA	Identifikačné číslo: – 6 –

2. Bližšie určenie:	prícestná, na križovatke	
3. Zasvätenie:	Svätý Michal Archanjel	
4. Zaužívaný názov:	–

5. Kraj:	Trenčiansky	
6. Okres:	Partizánske	
7. Obec (v blízkosti):	Malé Uherce	
8. Katastrálne územie:	Malé Uherce	
9. Parcelné číslo reg. C a E:	– , 656

10. GPS súradnice (φ, λ):	48.62108160, 18.41047627	
11. Viditeľnosť:	dobrá	
12. Sprievodná zeleň:	áno	
13. Bezprostredné okolie:	upravené	
14. Orientácia:	sever

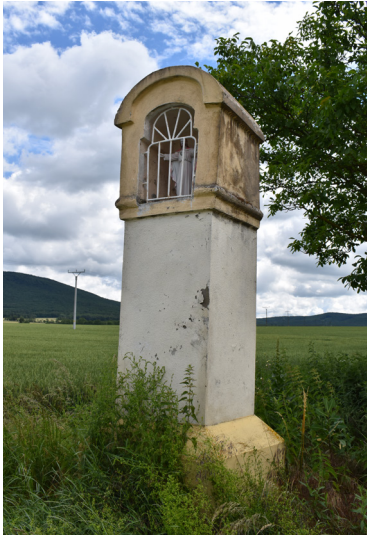
Tab. 8

1. Názov objektu:	BOŽIA MUKA	Identifikačné číslo: – 8 –

2. Bližšie určenie:	prícestná, na križovatke	
3. Zasvätenie:	Božské Srdce Ježišovo	
4. Zaužívaný názov:	–

5. Kraj:	Nitriansky	
6. Okres:	Nitra	
7. Obec (v blízkosti):	Dolné Lefantovce	
8. Katastrálne územie:	Horné Lefantovce	
9. Parcelné číslo reg. C a E:	277/1, 298

10. GPS súradnice (φ, λ):	48.427040, 18.126124	
11. Viditeľnosť:	dobrá	
12. Sprievodná zeleň:	–	
13. Bezprostredné okolie:	upravené	
14. Orientácia:	západ

22. Zhodnotenie: Pomerne rustikálne vyhotovená božia muka má jednoduchú formu. Oproti ostatným objektom tohto typu na sledovanom území je v tomto prípade vymurovaná aj jej strecha.

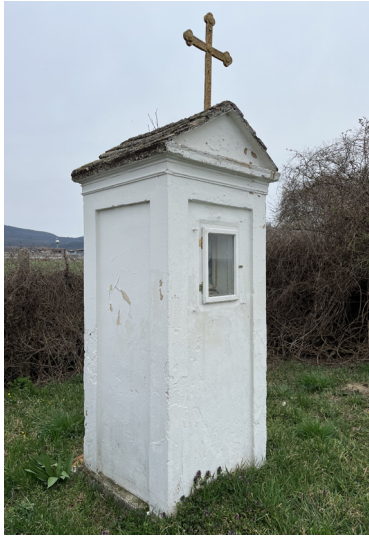
Tab. 9

1. Názov objektu:	BOŽIA MUKA	<p>Identifikačné číslo: – 9 –</p>

<p>Nápis: –</p>
2. Bližšie určenie:	prícestná	
3. Zasvätenie:	Panna Mária	
4. Zaužívaný názov:	–

5. Kraj:	Nitriansky	
6. Okres:	Topoľčany	
7. Obec (v blízkosti):	Oponice	
8. Katastrálne územie:	Oponice	
9. Parcelné číslo reg. C a E:	876, –	
10. GPS súradnice (φ, λ):	48.46245, 18.14343

11. Viditeľnosť:	dobrá	
12. Sprievodná zeleň:	–	
13. Bezprostredné okolie:	neupravené	
14. Orientácia:	západ	
15. Celkový stav:	vyhovujúci (2)	
16. Materiál:	tehla

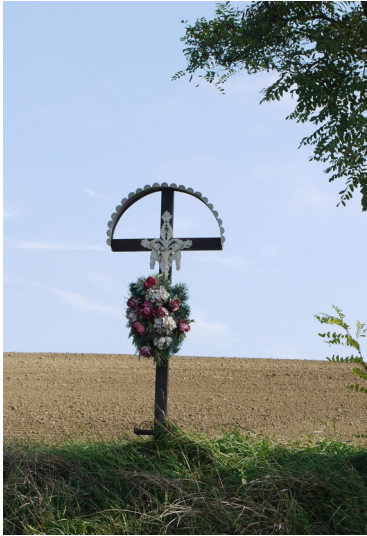
Tab. 11

1. Názov objektu:	KRÍŽ S KORPUSOM	Identifikačné číslo: - 11 -
2. Bližšie určenie:	prícestný, na križovatke	
3. Zasvätenie:	-

4. Zaužívaný názov:	-	
5. Kraj:	Nitriansky

6. Okres:	Nitra	
7. Obec (v blízkosti):	Dražovce	
8. Katastrálne územie:	Dražovce	
9. Parcelné číslo reg. C a E:	1700/31, 1823	
10. GPS súradnice (φ, λ):	48.34102390, 18.0672804

11. Viditeľnosť:	dobrá	
12. Sprievodná zeleň:	áno	
13. Bezprostredné okolie:	upravené	
14. Orientácia:	juhozápad	
15. Celkový stav:	vyhovujúci (2)	
16. Materiál:	drevo, kov

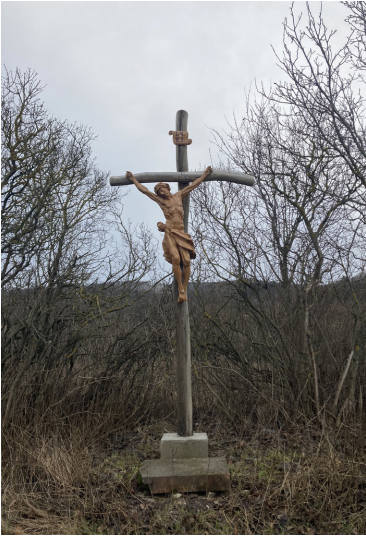
Tab. 12b

1. Názov objektu:	KRÍŽ S KORPUSOM	Identifikačné číslo: – 12b –
2. Bližšie určenie:	prícestný	
3. Zasvätenie:	–

4. Zaužívaný názov:	–	
5. Kraj:	Nitriansky

6. Okres:	Nitra	
7. Obec (v blízkosti):	Nitra, m. č. Dražovce	
8. Katastrálne územie:	Dražovce	
9. Parcelné číslo reg. C a E:	2638/2, 2638/2	
10. GPS súradnice (φ, λ):	48.363829, 18.070622

11. Viditeľnosť:	dobrá	
12. Sprievodná zeleň:	áno	
13. Bezprostredné okolie:	neupravené	
14. Orientácia:	severozápad	
15. Celkový stav:	dobrá (1)	
16. Materiál:	drevo

22. Zhodnotenie: Predmetný kríž nahradil vyše 120-ročné staršie dielo. Nový kríž vychádza z aktuálneho dobového vkusu. Kombinuje dva druhy dreva, vďaka čomu expresívne stvárnené telo umierajúceho Krista vizuálne viac vynikne. Pozoruhodné je aj zámerné (?) vychýlenie korpusu od vertikálnej osi kríža. Použitie prírodných materiálov v krajinnom prostredí reaguje na súčasné tendovanie návratov k prírodným materiálom. V zásade možno danú realizáciu hodnotiť kladne. Bolo by však na mieste cielene skultivovať bezprostredné okolie.

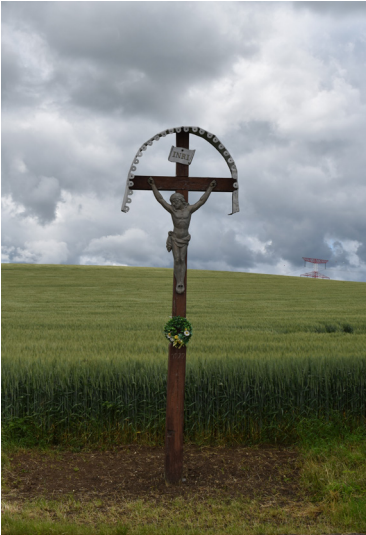
Tab. 14

1. Názov objektu:	KRÍŽ S KORPUSOM	Identifikačné číslo: - 14 -	
2. Bližšie určenie:	prícestný		
3. Zasvätenie:	-

4. Zaužívaný názov:	-		
5. Kraj:	Trenčiansky

6. Okres:	Partizánske		
7. Obec (v blízkosti):	Turčianky		
8. Katastrálne územie:	Turčianky		
9. Parcelné číslo reg. C a E:	242/1, 244		
10. GPS súradnice (φ, λ):	48.586401, 18.313958

11. Viditeľnosť:	dobrá		
12. Sprievodná zeleň:	-		
13. Bezprostredné okolie:	upravené		
14. Orientácia:	juhozápad		
15. Celkový stav:	dobrý (1)		
16. Materiál:	drevo, kov

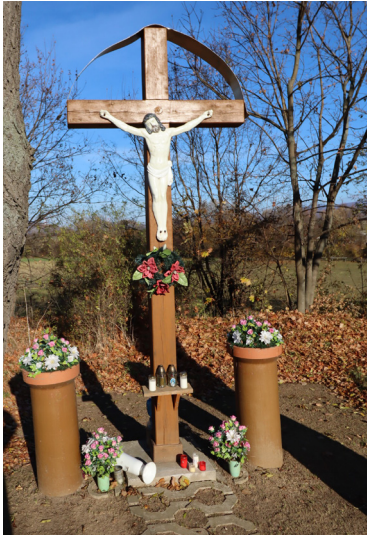
Tab. 15

1. Názov objektu:	KRÍŽ S KORPUSOM	Identifikačné číslo: – 15 –	
2. Bližšie určenie:	prícestný		
3. Zasvätenie:	–

4. Zaužívaný názov:	–		
5. Kraj:	Trenčiansky

6. Okres:	Partizánske		
7. Obec (v blízkosti):	Veľké Uherce		
8. Katastrálne územie:	Veľké Uherce		
9. Parcelné číslo reg. C a E:	1979/49, –		
10. GPS súradnice (φ, λ):	48.616839, 18.432568

11. Viditeľnosť:	dobrá		
12. Sprievodná zeleň:	–		
13. Bezprostredné okolie:	upravené		
14. Orientácia:	juhozápad		
15. Celkový stav:	vyhovujúci (2)		
16. Materiál:	drevo, kov

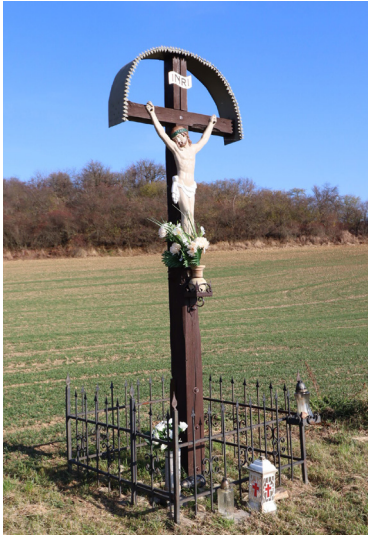
Tab. 16

1. Názov objektu:	KRÍŽ S KORPUSOM	Identifikačné číslo: – 16 –	
2. Bližšie určenie:	prícestný		
3. Zasvätenie:	–

4. Zaužívaný názov:	–		
5. Kraj:	Trenčiansky

6. Okres:	Partizánske		
7. Obec (v blízkosti):	Bošany		
8. Katastrálne územie:	Veľké Bošany		
9. Parcelné číslo reg. C a E:	1811, –		
10. GPS súradnice (φ, λ):	48.5709562, 18.2721146

11. Viditeľnosť:	dobrá		
12. Sprievodná zeleň:	–		
13. Bezprostredné okolie:	upravené		
14. Orientácia:	juhozápad		
15. Celkový stav:	vyhovujúci (2)		
16. Materiál:	drevo, kov

17. Krytina:	plech		
18. Vznik:	okolo pol. 20. storočia (?)		
19. Sloh:	neurčitý		
20. Pamiatková ochrana:	–		
21. Opis: Vysoký drevený latinský kríž nesie reliéfny korpus Krista a jeho ramená sú prepojené plechovým oblúkom s obojstranným zuborezom v prednej časti. Na vrcholovom ramene je umiestnená kovová tabuľka vo vľajúcej forme s nápisom INRI. Pod nohami korpusu je umiestnená kovová konzola. Ramená kríža sú narušené hlbokými prasklinami a úbytkami drevnej hmoty. Bezprostredné okolie kríža je ohradené nízkym kovovým oplatením na štvorcovom pôdoryse. Vymedzuje bezprostredné „sacrum“ drobnej náboženskej stavby a zároveň tvorí jej ochranu pred znečistením zverou.			Nápis: INRI

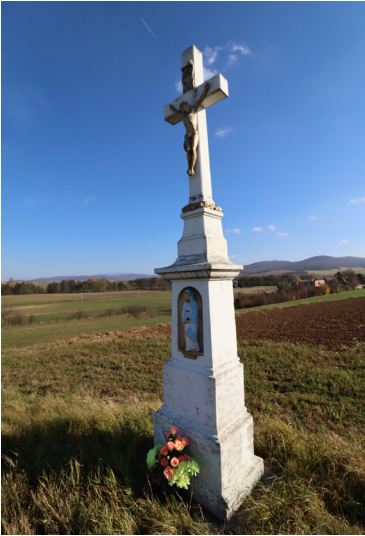
Tab. 18

1. Názov objektu:	KRÍŽ S KORPUSOM	Identifikačné číslo: – 18 –
2. Bližšie určenie:	prícestný	
3. Zasvätenie:	–

4. Zaužívaný názov:	–	
5. Kraj:	Trenčiansky

6. Okres:	Partizánske	
7. Obec (v blízkosti):	Baštín	
8. Katastrálne územie:	Baštín	
9. Parcelné číslo reg. C a E:	72, –	
10. GPS súradnice (φ, λ):	48.56113832, 18.23550009

11. Viditeľnosť:	dobrá	
12. Sprievodná zeleň:	–	
13. Bezprostredné okolie:	upravené	
14. Orientácia:	severozápad	
15. Celkový stav:	dobrá (1)	
16. Materiál:	kameň

17. Krytina:	–	
18. Vznik:	začiatok 20. storočia (?)	
19. Sloh:	neurčitý	
20. Pamiatková ochrana:	–	
21. Opis: Kamenný latinský kríž na profilovanom podstavci nesie korpus Krista a v nike rustikálne stvárnenie Panny Márie. Základňa kríža je obdĺžniková a smerom nahor sa zužuje a vytvára tri profiláciami oddelené časti. Nad nikou na čelnej strane podstavca je profilovaná rímsa, z ktorej plynulo vyrastá obdobne profilovaný postament kríža. Latinský kríž s plnoplastickým korpusom má pri päte naznačené skaly Golgoty. Na najvyššom ramene kríža je vertikálne rozvinutý zvitok s nápisom INRI. Objekt je natretý nabiele a vybrané plastické časti zlatistým náterom.

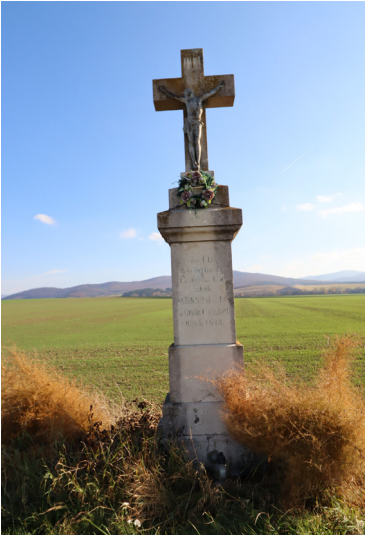
Tab. 20

1. Názov objektu:	KRÍŽ S KORPUSOM	Identifikačné číslo: – 20 –

2. Bližšie určenie:	prícestný	
3. Zasvätenie:	–	
4. Zaužívaný názov:	–	
5. Kraj:	Trenčiansky

6. Okres:	Partizánske	
7. Obec (v blízkosti):	Bošany	
8. Katastrálne územie:	Veľké Bošany	
9. Parcelné číslo reg. C a E:	1781/1, –	
10. GPS súradnice (φ , λ):	48.5668569, 18.2410009

11. Viditeľnosť:	dobrá	
12. Sprievodná zeleň:	–	
13. Bezprostredné okolie:	neupravené	
14. Orientácia:	severozápad	
15. Celkový stav:	vyhovujúci (2)	
16. Materiál:	kameň
